Port de Port Camargue

Quais danois tranche 1 - Actualisation de l'étude BCEOM de 2003

**Typologie des
poutres en béton
armé**

Version 2

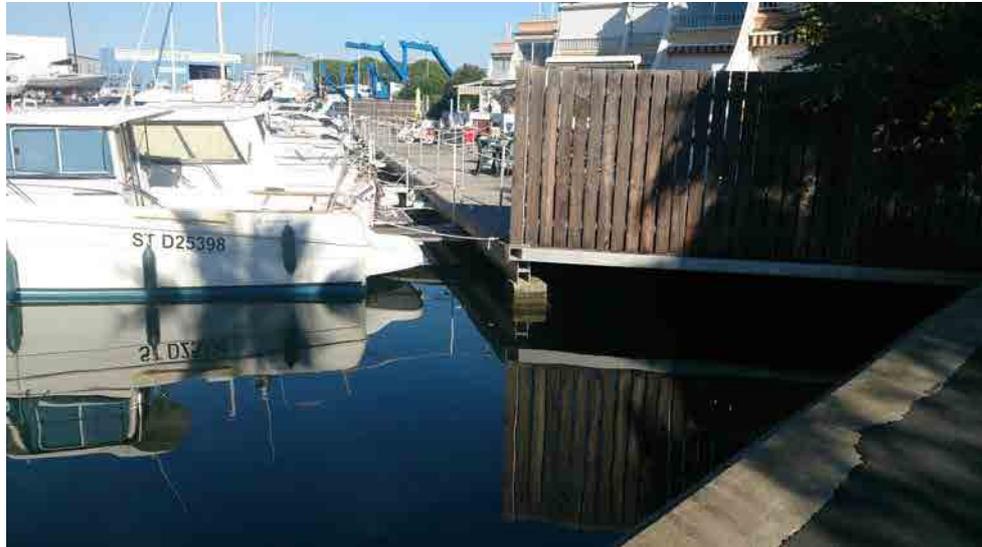
Figure 2: Exemple de quai réparé sans conserver les dalles et poutres d'origine

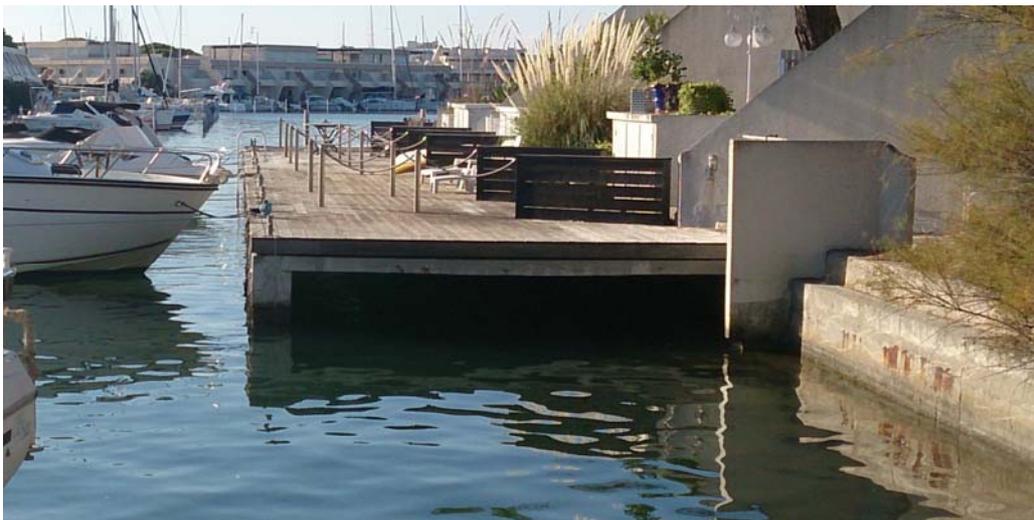
Figure 3: Exemple de quai conforté en conservant dalles et poutres d'origine

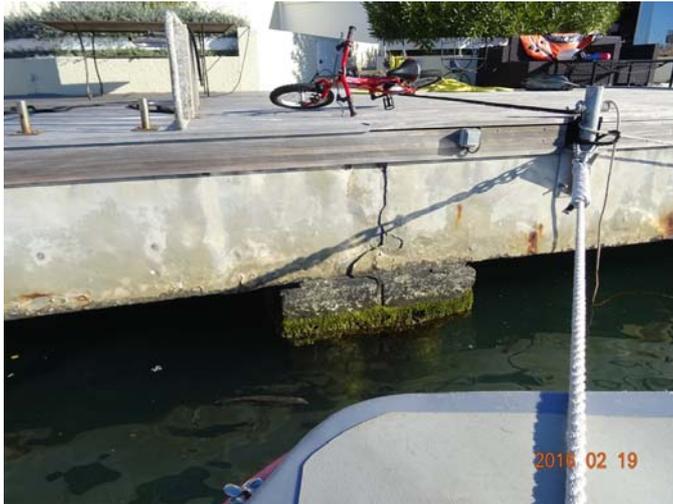
Figure 1: Exemple de taches de rouille sans fissuration

On observe sur la photo ci-dessus un démarrage de corrosion sans fissuration. Pour les taches en partie basse le défaut évoluera vers une fissuration longitudinale. Pour les taches en milieu de poutre, le défaut évoluera vers un agrandissement.

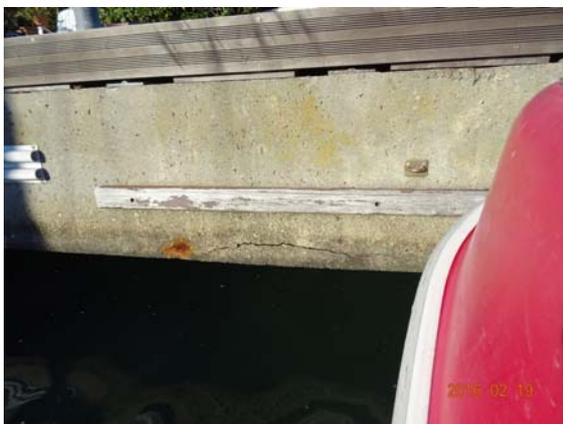
C'est le défaut le plus visible sur les poutres des quais Danois, se traduisant par une fissure horizontale à 5 cm du bas de la poutre :

Figure 2: Début de fissuration du béton d'enrobage

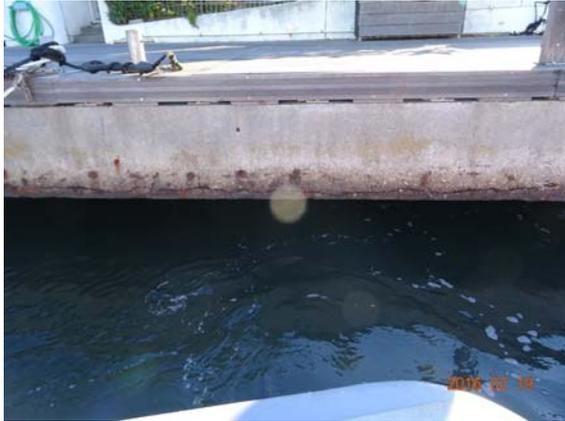
Figure 3: Fissuration sur toute la longueur de la poutre

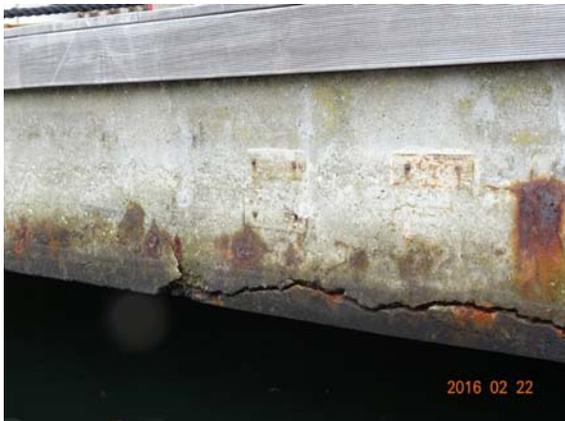
Figure 4: Gonflement des aciers qui augmente l'écartement de la fissure

Ce type de défaut traduit une modification du fonctionnement de la structure par manque d'adhérence des aciers.

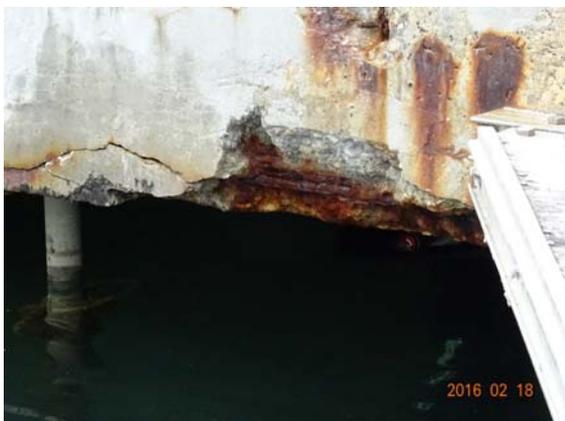
Figure 5: Exemple d'éclatement du béton

Ce type de défaut traduit une modification du fonctionnement de la structure par manque d'adhérence des aciers. L'association acier-béton, principe de base du béton armé, ne peut plus fonctionner. L'acier est présent mais ne peut donc être entièrement pris en compte. Bien sûr à ce stade de développement de la corrosion une perte de section d'acier importante est également probablement présente. Il y-a donc moins d'acier, et les aciers présents fonctionnent moins bien : les coefficients de sécurité sont très réduits par rapport à ceux garantis par l'étude initiale.

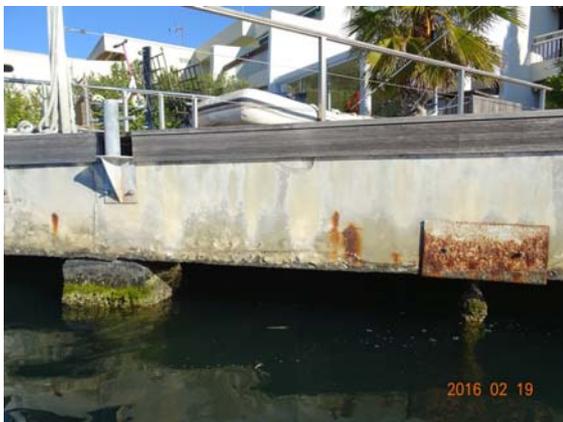
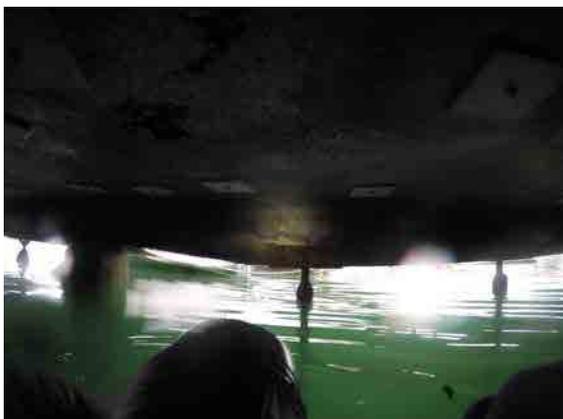
2 Etalement de maçons « classiques »

Ces étais ne sont pas prévus pour l'eau de mer. On ne peut les considérer que comme une mesure d'urgence et non comme une réparation pérenne. L'épaisseur du fût d'étais de maçon classique est de l'ordre de 2 mm. Dans les zones les plus agressées (dans la zone de marnage), la corrosion par l'eau de mer progresse en 25 ans de 2 mm par face (ordre de grandeur de l'eurocode 3). En dix à 20 ans un étai classique trempé dans l'eau de mer peut donc être intégralement ruiné par la corrosion.

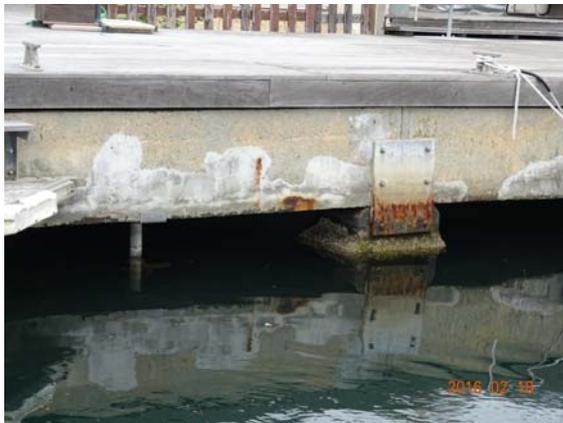
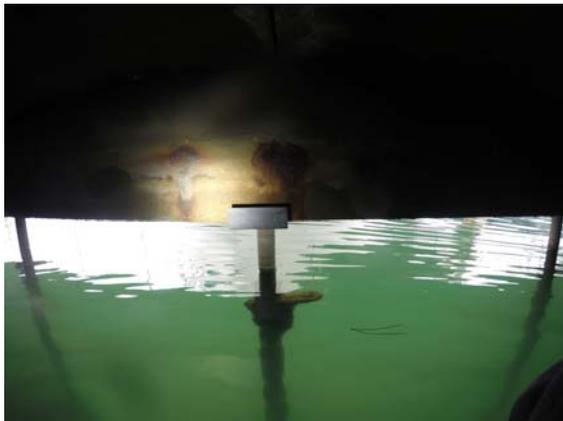
3 Etais de maçons en acier galvanisé dits « méga-lourds »

Ces étais de maçon ont été choisis pour une plus grande pérennité que les étais de maçons classiques. Néanmoins on ne peut les considérer que comme une mesure d'urgence et non comme une réparation pérenne.

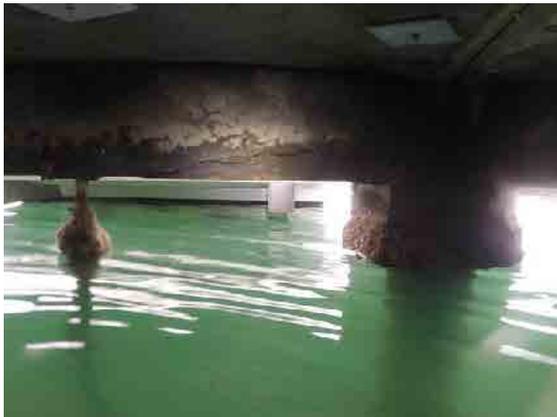
5 Etais de fabrication artisanale avec réglage de la hauteur de type tige centrale fileté

Le dispositif de calage de ces étais par vis centrale permet une mise en place bien meilleure que les vérins à boulons. Il convient néanmoins de vérifier l'existence de calculs lors de la construction tenant compte d'une épaisseur sacrifiée à la corrosion pour tous les éléments de l'étais, et de ne pas les laisser en place au-delà de leur durée de vie théorique.
