Port de Port Camargue

Quais danois tranche 1 - Actualisation de l'étude BCEOM de 2003

**Typologie des
poutres en béton
armé**

Version 2

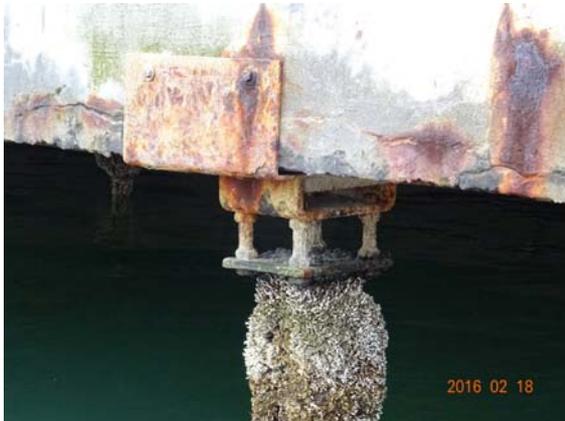
4 Etais de fabrication artisanale avec réglage de la hauteur par vérin à boulons

Ces étais de maçon ont été choisis pour une plus grande pérennité que les étais de maçons classiques. Néanmoins on ne peut les considérer que comme une mesure d'urgence et non comme une réparation pérenne.

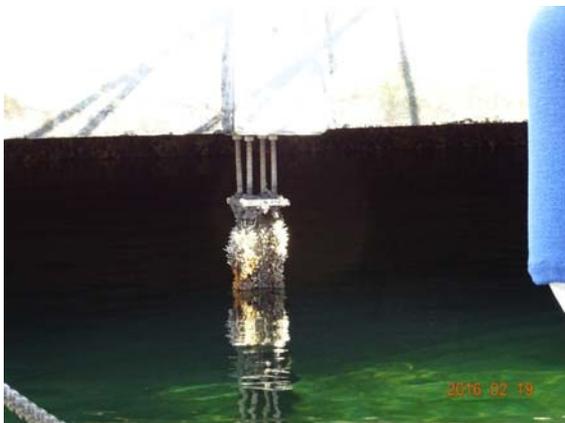
Sur la deuxième photo l'étais est clairement inefficace: boulons trop haut et mal calés.

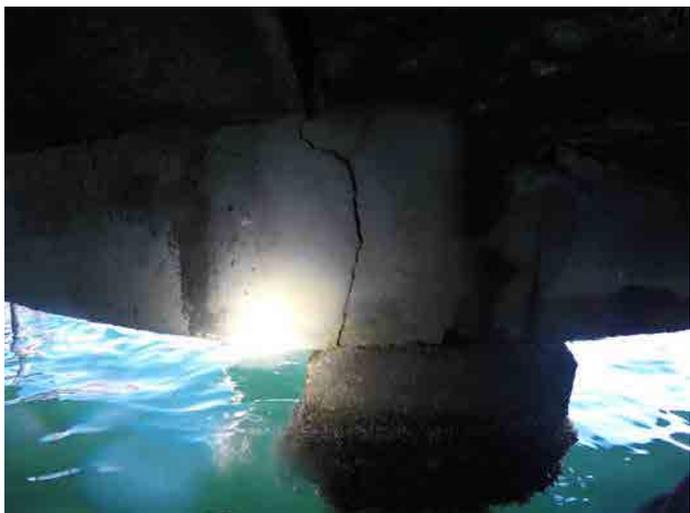
M126B Uysse II nausicaa-int-919-19-02-2016 10-26.jpg

Suivi du processus de corrosion nécessaire. Diagnostics conseillés: étais et corrosion dans les zones sans défauts apparents										
LOT	NOM	NBRE PERMIS	Date de visite	Nb d'étais par poutre	Type d'étais	Taches de rouille?	Fissures peu ouvertes	Fissures très ouvertes ou bloc près à se détacher?	Dissolution des aciers sans défaut apparent?	Points particuliers repérés (sans prétendre être exhaustif)
121 A	LORELEÏ	33	18/02/2016 et 22/02/2016	2	artisanal ou étau de maçon (2 poutres)	oui	oui peu marqué		Diagnostic conseillé	Etais de maçon pour 2 poutres
121B	CAP NORD	8	19/02/2016	0 (3 poutres) ou 1 (5 poutres)	artisanal	Oui	Oui	OUI (photos 71 889)	Diagnostic conseillé	Pas d'étais pour 3 poutres
123	DEL SOL II	26	18/02/2016	0 (1 poutre) ou 2	artisanal avec caractéristiques connues renforcées	peu marqué	peu marqué	oui (photo 1091)	Diagnostic conseillé	Carctéristiques étais: cf. courrier Mr Antoine
126 B	ULYSSE II NAUSICAA	21	19/02/2016	1	artisanal	oui	oui	Oui (photo 919 921)	Diagnostic conseillé
